ADRES	Alexander Battalaan 86 6221 CG Maastricht
GEGEVENS	Oorspronkelijke functie: woonhuis Huidige functie: woonhuis
STATUS	Dominant bouwwerk
FOTO'S

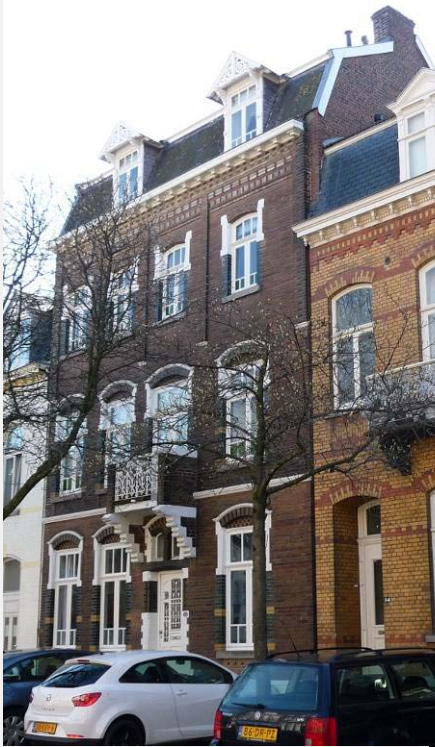
<p data-bbox="450 1218 657 1240"><i>Alexander Battalaan 86</i></p>
OMSCHRIJVING	<p data-bbox="450 1285 568 1308">Inleiding</p> <p data-bbox="450 1317 1407 1375">Woonhuis uit 1899 in eclecticismische stijl, gelegen binnen de bebouwde kom en binnen het beschermd stadsgezicht van Maastricht.</p> <p data-bbox="450 1411 609 1433">Beschrijving</p> <p data-bbox="450 1442 1407 1630">Tussenwoning, boven een kelder opgebouwd uit drie bouwlagen onder een mansardedak, waarvan het voorste dakschild gedekt is met leien. In het voorste dakvlak zijn twee oorspronkelijke dakkapellen met een overstekend zadeldakje en een decoratieve opengewerkte houten geveltop. Ze hebben houten T-ramen met meerruits bovenlicht en twee kleine ruitjes onderin de raamvleugels. Aan het dak is een bakgoot met een geprofileerde houten gootlijst op klosjes.</p> <p data-bbox="450 1639 1407 2042">De voorgevel is vier gevelassen breed en heeft een gestucte plint met twee kelderlichten. Daarboven is de gevel opgetrokken in gele verblendsteen met banden van rode baksteen. De toegang is in de tweede gevelas van rechts en deze heeft een hardstenen trapje en een oorspronkelijke, decoratieve deur met twee rondboogvormige bovenlichten. Deze hebben een hardstenen onderlatei en tussenstijl en een omlijsting van geprofileerde kunststenen blokken. De deuropening heeft een omlijsting van kunststenen blokken aan de onderzijde, gevolgd door groen geglazuurde baksteen. In de overige drie gevelassen van de begane grond zijn drie vensters met hardstenen onderdorpels en omlijstingen van gele en groen geglazuurde baksteen, afgewisseld met decoratieve kunststenen. In het boogveld is siermetselwerk in gele en groene steen aangebracht. De vensters hebben oorspronkelijke houten T-ramen met een driedelig bovenlicht en twee kleine ruitjes onderin de raamvleugels. Boven de begane grond is een gestucte profiellijst. Op de eerste verdieping zijn dezelfde vensters, behalve in de tweede gevelas van rechts. Daarin bevindt</p>

<p>zich een balkonpui met dezelfde sieromlijsting als de vensters en een oorspronkelijke houten balkondeur met bovenlicht. Het balkon rust op gemetselde penanten met aan de uiteinden gestapelde kunststenen kraagstenen met een rondstaafprofiel. De zijwangen van het balkon zijn gemetseld, daartussen is een smeedijzeren sierhekwerk geplaatst. Ter hoogte van de tweede verdieping zijn de traveeën gescheiden door gemetselde lisenen, die rusten op kunststenen kraagstenen. Er zijn vier vensters met hardstenen onderdorpels en omlijstingen van groengeglazuurde baksteen en kunststenen sierstenen. Ze bevatten oorspronkelijke houten T-ramen met driedelige bovenlichten en twee ruitjes onderin de raamvleugels. Onder de goot is een aantal gemetselde sierlijsten in rode, gele en groene baksteen.</p>
<p>WAARDERING</p>	<p>Het bouwwerk is “dominant” gewaardeerd vanwege zijn historisch-ruimtelijke samenhang en architectuurhistorische waarden en meer in het bijzonder omdat:</p> <ul style="list-style-type: none"> • het object deel uit maakt van een laatnegentiende- en vroegtwintigste-eeuwse uitbreidingswijk van de stad waaraan een stedenbouwkundig plan ten grondslag ligt en waarvan de oorspronkelijke ruimtelijke structuur nog herkenbaar aanwezig is. • het object onderdeel is van en ondersteunend is aan een straatwand met voorgevels uit overwegend dezelfde bouwperiode, die een eenheid vormen door maatvoering en ritmering. • het object architectuurhistorische betekenis heeft vanwege de esthetische kwaliteit van het ontwerp. • het ontwerp een hoge mate van architectonische gaafheid bezit. • het bijzonder materiaalgebruik en een bijzondere detaillering heeft, vanwege het rijke siermetselwerk en de opvallende raamindeling. <p>Waardevolle elementen die bijdragen aan bovengenoemde waardering zijn onder andere:</p> <ul style="list-style-type: none"> • de gepleisterde plint met kelderlichten • het siermetselwerk • de kunststenen sierstenen en profiellijst • de oorspronkelijke voordeur • het hardstenen stoepje • de oorspronkelijke ramen • de hardstenen onderdorpels • de balkondeur • het balkon • de gootlijst • de oorspronkelijke dakkapellen

<p>RICHTLIJNEN</p>	<p>Algemeen:</p> <ul style="list-style-type: none"> • Voor de algemene richtlijnen voor dominante en kenmerkende bouwwerken, alsmede de waardevolle cultuurhistorische elementen, zie paragraaf 2.1 van dit rapport. • Voor de algemene richtlijnen voor onderhoud en wijzigingen in cultuurhistorische attentiegebieden en beschermde stadsgezichten, zie paragraaf 2.3 van dit rapport. <p>Objectgericht:</p> <ul style="list-style-type: none"> • Door vervuiling van de gevel is het rijke meerkleurige siermetselwerk niet meer zichtbaar. Bij voorkeur de gevel licht reinigen (niet zandstralen!) om de oorspronkelijke kleurstellingen weer zichtbaar te maken.
